Diese Technische Mitteilung ersetzt die Technische Mitteilung 306-30 vom 09.09.92.

Gegenstand: Erhöhung der Betriebszeit

ASTIR CS	Werk-Nr.: 1001 - 1536
ASTIR CS 77	Werk-Nr.: 1601 - 1844
ASTIR CS JEANS	Werk-Nr.: 2001 - 2248
STANDARD ASTIR II	Werk-Nr.: 5001 - 5061 (Zusatz "S")
CLUB ASTIR II	Werk-Nr.: 5001 - 5061 (Zusatz "C")
STANDARD ASTIR III	Werk-Nr.: 5501 - 5652 (Zusatz "S")
CLUB ASTIR III	Werk-Nr.: 5501 - 5652 (Zusatz "C")
CLUB ASTIR IIIb	Werk-Nr.: 5501 - 5652 (Zusatz "Cb")

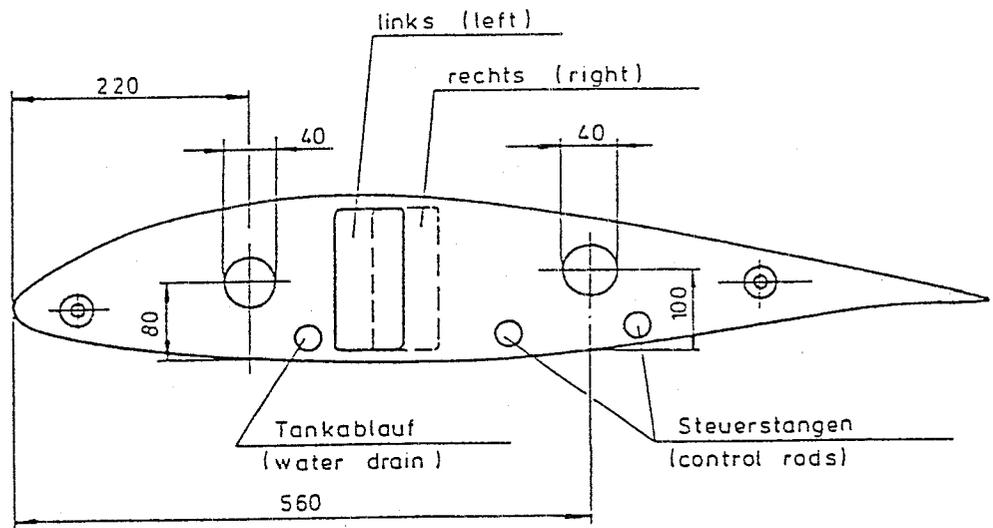
ASTIR CS, ASTIR CS 77, ASTIR CS Jeans

1. Eine Revision der Handbücher erfolgt im Rahmen einer Neuausgabe der Flug- und Wartungshandbücher.
2. Einbau einer Kontrollöffnung in die Wurzelrippe (falls TM 306-18, TM 306-23 oder TM 306-24 noch nicht durchgeführt wurden).

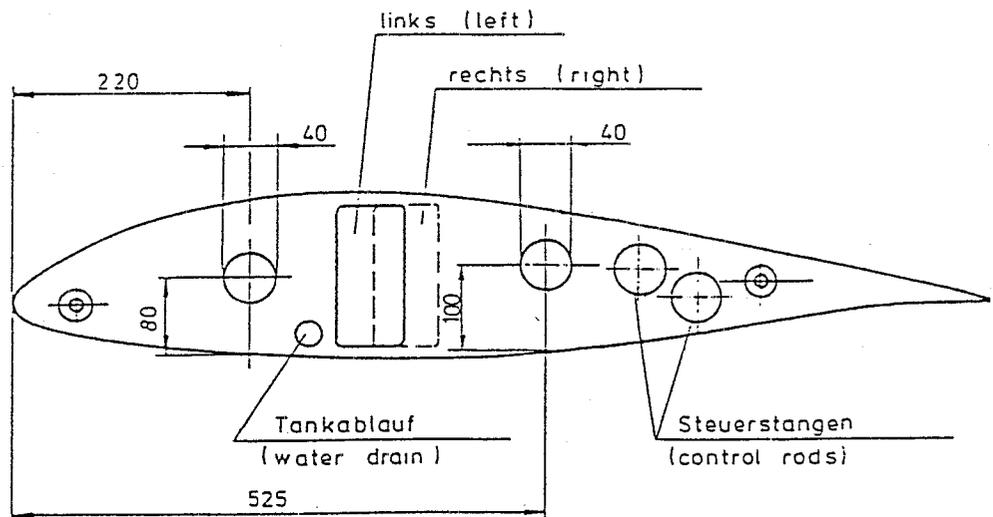
STANDARD ASTIR II, CLUB ASTIR II

Achtung: Bei Flügeln mit Wassertank entfällt die vordere Öffnung. Die Kontrolle erfolgt in diesem Fall durch den Ablaufstutzen des Wassertanks.
