Gegenstand: Überprüfung der Radbremse

Betroffen: G 103 C TWIN III ACRO, Werk-Nr. 34171 - 34179
G 103 C TWIN III SL, Werk-Nr. 35001 - 35051
G 103 C TWIN III, Werk-Nr. 36001 - 36014

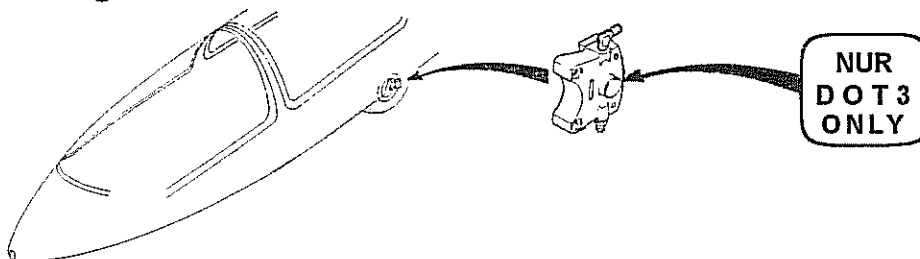
Vorgang: Bei einem Werkstattflug wurde eine Undichtigkeit an der Bremszange der Radbremse festgestellt. Ursache hierfür ist eine Dichtung, die gegen die verwendete Bremsflüssigkeit nicht beständig ist. Aus diesem Grund wird als Vorsichtsmaßnahme eine Überprüfung der Radbremse angeordnet.

1. Äußere Haupttradverkleidung abbauen.
2. Überprüfen, ob folgendes Schild an der Bremszange der Radbremse aufgeklebt ist:

3. Bremszange auf Dichtigkeit überprüfen.
 - a. Ist das Schild aufgeklebt und die Radbremsanlage dicht, sind keine weiteren Maßnahmen erforderlich.
 - b. Ist das Schild nicht aufgeklebt oder ist die Radbremsanlage undicht, ist die Dichtung in der Bremszange gemäß Arbeitsanleitung Nr. 315-51/869-8 auszutauschen.
4. Äußere Haupttradverkleidung wieder anbauen.
