Gegenstand: Überprüfung der Radbremse

Betroffen: G 103 C TWIN III ACRO, Werk-Nr. 34171 - 34179
G 103 C TWIN III SL, Werk-Nr. 35001 - 35051
G 103 C TWIN III, Werk-Nr. 36001 - 36014

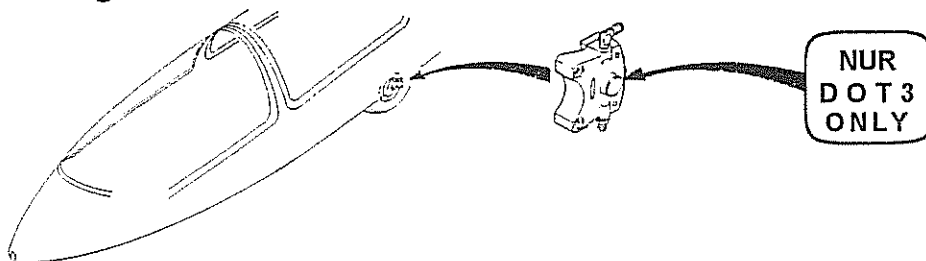
Vorgang: Bei einem Werkstattflug wurde eine Undichtigkeit an der Bremszange der Radbremse festgestellt. Ursache hierfür ist eine Dichtung, die gegen die verwendete Bremsflüssigkeit nicht beständig ist. Aus diesem Grund wird als Vorsichtsmaßnahme eine Überprüfung der Radbremse angeordnet.

1. Äußere Hauptradverkleidung abbauen.
2. Überprüfen, ob folgendes Schild an der Bremszange der Radbremse aufgeklebt ist:

3. Bremszange auf Dichtigkeit überprüfen.
 - a. Ist das Schild aufgeklebt und die Radbremsanlage dicht, sind keine weiteren Maßnahmen erforderlich.
 - b. Ist das Schild nicht aufgeklebt oder ist die Radbremsanlage undicht, ist die Dichtung in der Bremszange gemäß Arbeitsanleitung Nr. 315-51/869-8 auszutauschen.
4. Äußere Hauptradverkleidung wieder anbauen.
