DRINGENDE TECHNISCHE MITTEILUNG NR. DTM315-64/2

Einschränkung der Betriebsgrenzen

TWIN ASTIR
TWIN ASTIR TRAINER

DTM315-64/2
Seite 5 von 5
13. August 2003
Ersetzt Ausgabe vom 30. Juni 2003

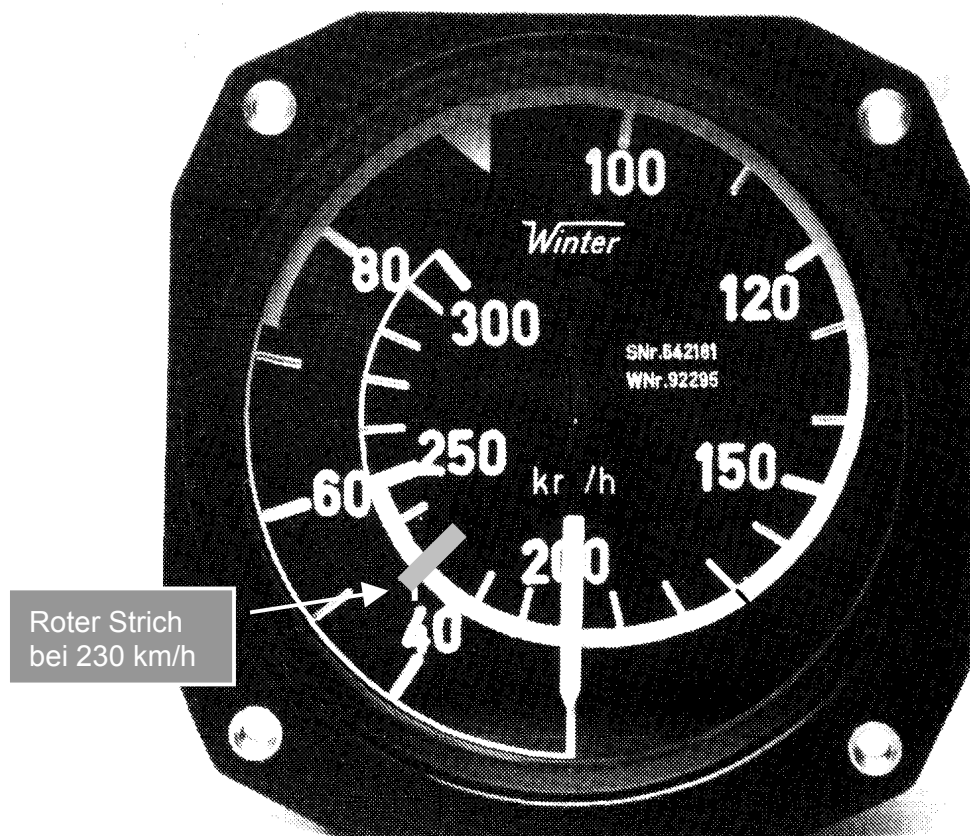
Neue Untersuchungen an der Rumpfstruktur des TWIN III Acro deuten darauf hin, dass die Sicherheiten gegen Beschädigungen des Rumpfes unter Limitlasten nicht ausreichend sein könnten. Der Flugbereich für TWIN II und TWIN III wurde deshalb mit DTM 315-63 bereits eingeschränkt.

Strukturaufbau und Lasten des TWIN ASTIR und TWIN ASTIR TRAINER sind ähnlich. Deshalb werden auch für diese Baureihen die Geschwindigkeit bei starker Turbulenz v_{RA} , und die maximale Fluggeschwindigkeit v_{NE} sowie als Folge davon v_{FE} reduziert.

1. Am vorderen und hinteren Fahrtmesser ist bei **230 km/h** eine rote Markierung anzubringen:

ANMERKUNG: Markierungen sind der TM beigelegt.
