SERVICE LETTER NO. / TECHNISCHE INFORMATION NR. SL GROB-008

ATA-Code: 27-10, 27-30
Control Stick Grip

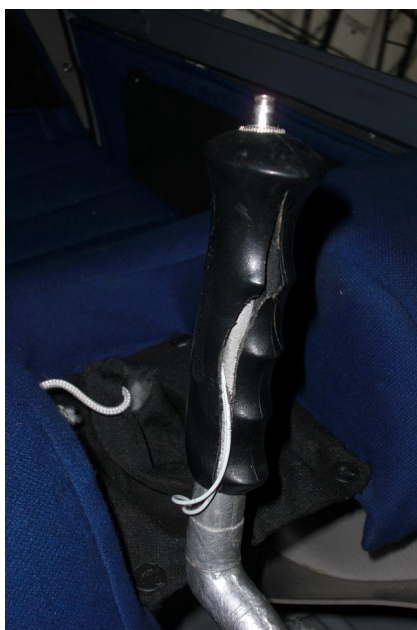
Figure 1

An isolated case was reported to Grob, where the plastic grip on the control stick failed and came off from the control stick during approach (see Figure 1). As a result, the glider momentarily was out of control and was heavily damaged during landing.

Grob wurde ein Einzelfall gemeldet, bei dem beim Landeanflug der Kunststoffgriff am Steuerknüppel versagte (siehe Figure 1). Das Flugzeug geriet dadurch kurzzeitig ausser Kontrolle und wurde bei der Landung stark beschädigt.

After long-time operation, most notably training operation in clubs, the plastic grip on the control stick may become brittle or cracked due to miscellaneous detrimental effects (evaporation of plasticiser, solar radiation, sweat). As a result, the stick grip may fail and separate from the control stick in the worst case.

Nach langem Betrieb, vor allem im Schulungsbetrieb in Vereinen, kann der Kunststoffgriff am Steuerknüppel durch verschiedene schädliche Einflüsse (Ausdunsten von Weichmachern, Sonneneinstrahlung, Schweiß) spröde und brüchig werden. Im schlimmsten Fall kann der Griff deshalb versagen und sich vom Steuerknüppel lösen.

GROB therefore strongly recommends, especially for aged gliders and powered gliders, to check the control stick grips for tight fit and condition of the plastic material and to timely exchange the grip as necessary.

Aus diesem Grund wird dringend empfohlen, vor allem bei älteren Segelflugzeugen und Motorseglern, die Steuerknüppelgriffe regelmäßig auf festen Sitz und Zustand des Kunststoffs zu prüfen und bei Bedarf rechtzeitig auszutauschen.
