## SERVICE LETTER NO. / TECHNISCHE INFORMATION NR. SL GROB-008

ATA-Code: 27-10, 27-30  
**Control Stick Grip**

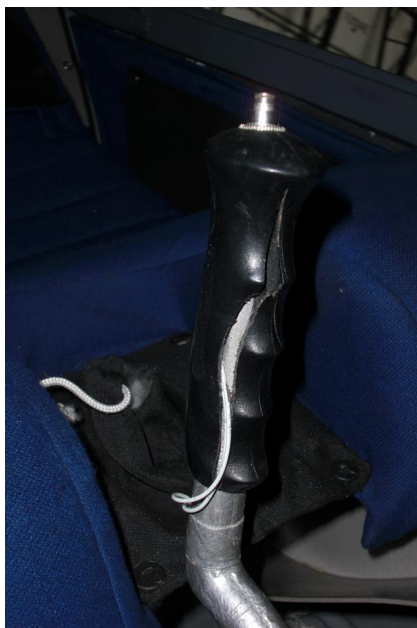
Figure 1

An isolated case was reported to Grob, where the plastic grip on the control stick failed and came off from the control stick during approach (see Figure 1). As a result, the glider momentarily was out of control and was heavily damaged during landing.

Grob wurde ein Einzelfall gemeldet, bei dem beim Landeanflug der Kunststoffgriff am Steuerknüppel versagte (siehe Figure 1). Das Flugzeug geriet dadurch kurzzeitig ausser Kontrolle und wurde bei der Landung stark beschädigt.

After long-time operation, most notably training operation in clubs, the plastic grip on the control stick may become brittle or cracked due to miscellaneous detrimental effects (evaporation of plasticiser, solar radiation, sweat). As a result, the stick grip may fail and separate from the control stick in the worst case.

Nach langem Betrieb, vor allem im Schulungsbetrieb in Vereinen, kann der Kunststoffgriff am Steuerknüppel durch verschiedene schädliche Einflüsse (Ausdunsten von Weichmachern, Sonneneinstrahlung, Schweiß) spröde und brüchig werden. Im schlimmsten Fall kann der Griff deshalb versagen und sich vom Steuerknüppel lösen.

GROB therefore strongly recommends, especially for aged gliders and powered gliders, to check the control stick grips for tight fit and condition of the plastic material and to timely exchange the grip as necessary.

Aus diesem Grund wird dringend empfohlen, vor allem bei älteren Segelflugzeugen und Motorseglern, die Steuerknüppelgriffe regelmäßig auf festen Sitz und Zustand des Kunststoffs zu prüfen und bei Bedarf rechtzeitig auszutauschen.
