TECHNISCHE INFORMATION TI-315-003 SERVICE LETTER SL-315-003

ATA-Code: 55-10:
Höhenleitwerk

ATA-Code: 55-10
Horizontal Stabilizer

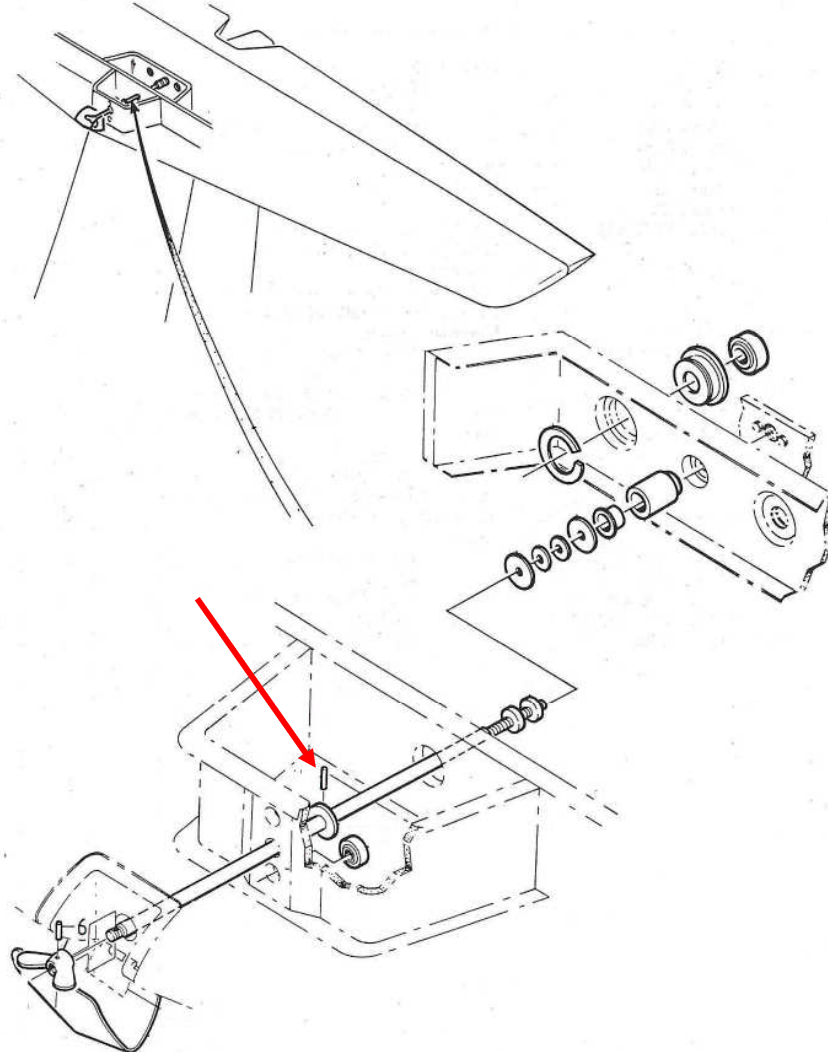
A case was reported to Grob where the wing nut for the horizontal stabilizer attachment was removed completely during de-rigging. Thereby the stop was damaged inevitably.

During the next rigging the horizontal stabilizer could not be installed correctly. This caused damage of the horizontal stabilizer.

Note: The wing nut was designed to be secured against pulling out by a snap ring or spiral pin. The correct safety function shall be checked as follows:

- unscrew and pull back wing nut fully to the stop
- try to pull out the wing nut using e.g. a spring balance with a force of 5kg (50N/ 11 lbf)

The wing nut must not be pulled out further. If it is possible to pull the wing nut further out the manufacturer, TC support organization or an approved aviation workshop must be contacted immediately.
